Η ΟΙΚΙΑ ΓΥΝΑΙΚΩΝ στο Υστεροκυκλαδικό Ακρωτήριο Θήρας

ΤΕΣΗ ΣΑΛΗ – ΠΑΠΑΣΑΛΗ
Καθηγήτρια Μουσειολογίας
Αρχαιολόγος - Αρχιτέκτων

ΕΙΣΑΓΩΓΗ

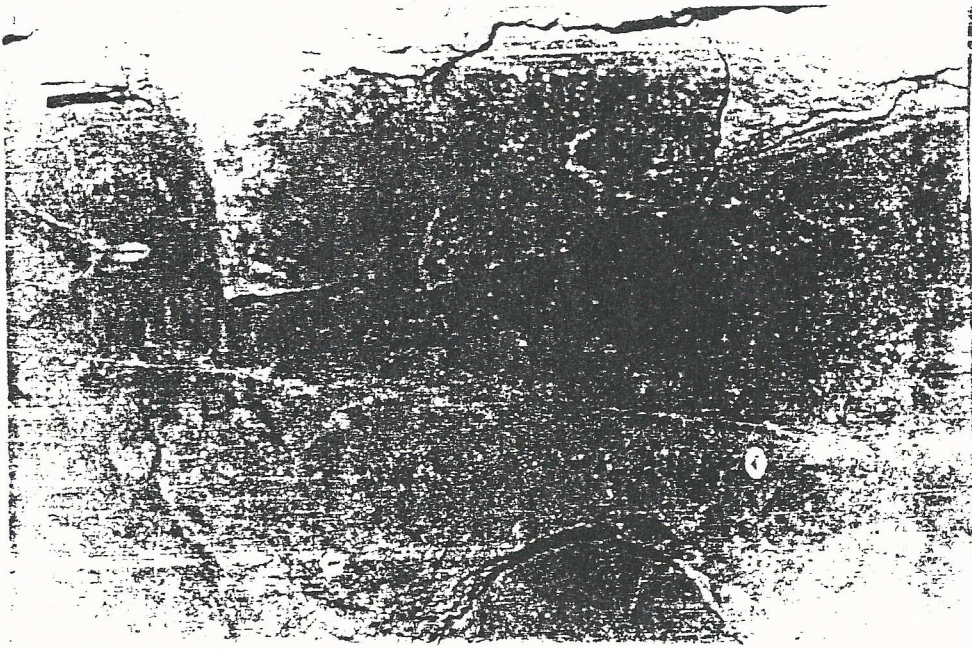
Φωτογραφία 1

- δ) Οι πέτρες που εξέχουν στο κατώτερο σημείο του δεν ανήκουν στην τοιχοποιία, αλλά αποτελούν κατεστραμμένα μέλη του νότιου παραθύρου και των βαθμίδων της παρακείμενης σκάλας (Φωτ. 1).
Δηλαδή

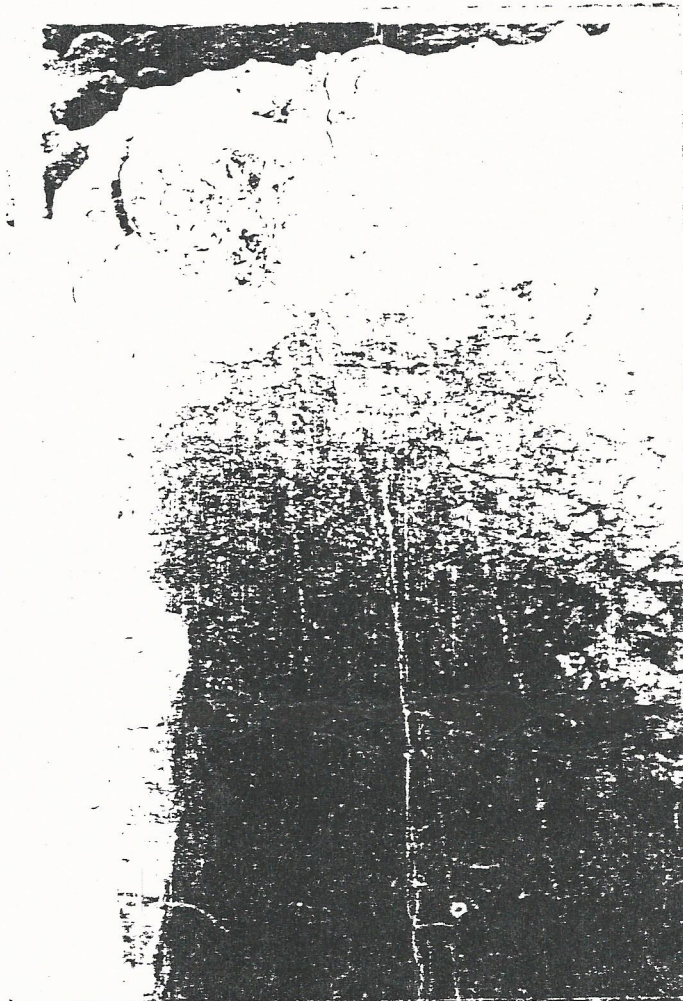
Φωτογραφία 2

- ε) το πρέκι του λιλιπούτειου παραθύρου του Νότιου τοίχου βρίσκεται περίπου 0,50 μ. χαμηλότερα από των υπολοίπων και
- στ) μέσα από τα διαλυμένα μέλη του παραθύρου ξεπροβάλλουν σκαλοπάτια από το παρακείμενο κλιμακοστάσιο, τα οποία σφηνώθηκαν εκεί προφανώς από τη δεξιόστροφη βύθιση των βαθμίδων, θρυμματίζοντας συγχρόνως τους λίθους του (Φωτ. 2).
Βέβαια,

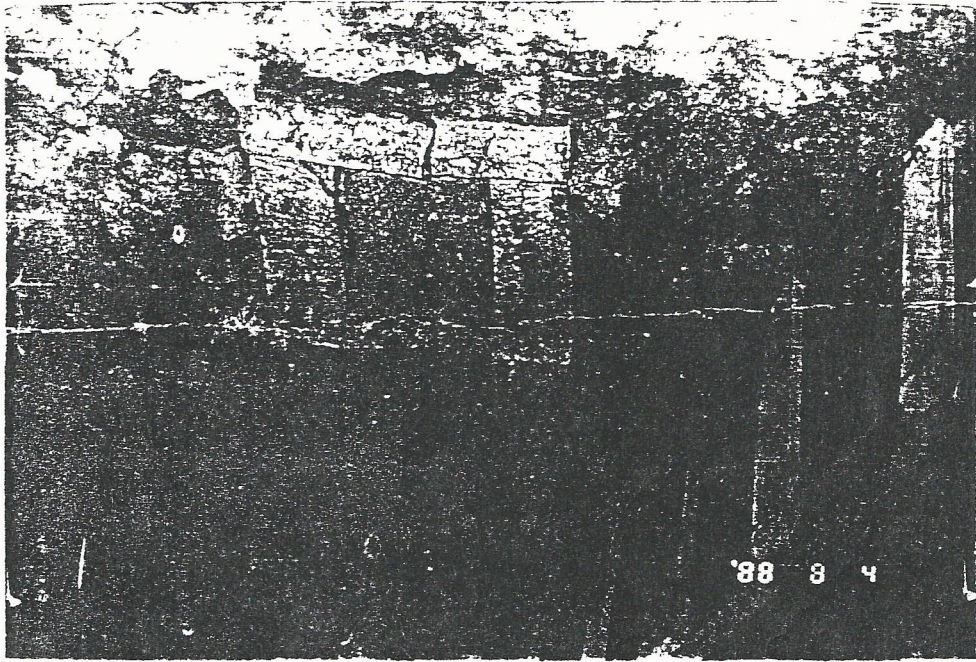
Φωτογραφία 3

Οι επιπτώσεις, όμως στο σώμα του, από τη βύθιση του παρακείμενου εσωτερικού κλιμακοστασίου είναι και εδώ ανάγλυφες, επάνω στις ρωγμές των λίθινων πλαισίων των παραθύρων του, που ρηγματώθηκαν μεν αλλά δεν διαλύθηκαν. Έτσι παρατηρώντας το βόρειο παράθυρο (Φωτ. 3) βλέπουμε ότι:

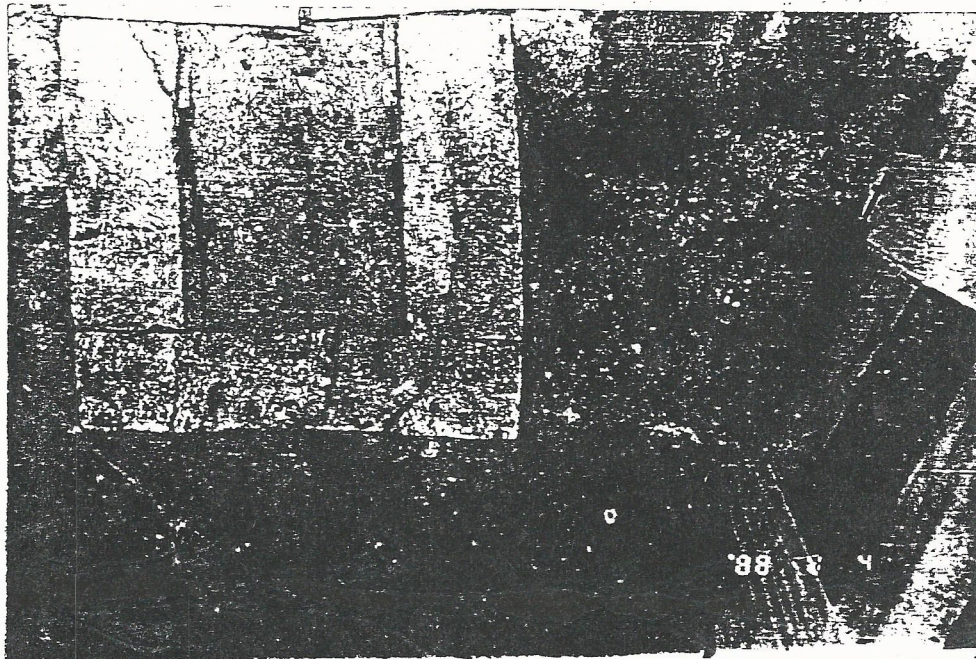
Φωτογραφία 4

η) παρουσιάζει κυρίως κατακόρυφες ρωγμές (φωτογρ. 4), προερχόμενες από καμπτική ροπή, ένδειξη ότι οι δυνάμεις που ασκήθηκαν πάνω στους επί μέρους λίθους του προέρχονταν από δυνάμεις συνεπίπεδες με το βόρειο τοίχο. Τέτοιες όμως δυνάμεις ήταν αυτές που προκλήθηκαν με την υποχώρηση του επιπέδου του διερχόμενου από τον άξονα του εσωτερικού κλιμακοστασίου. Παρατηρώντας επίσης το ανατολικό παράθυρο (φωτογρ. 5) βλέπουμε

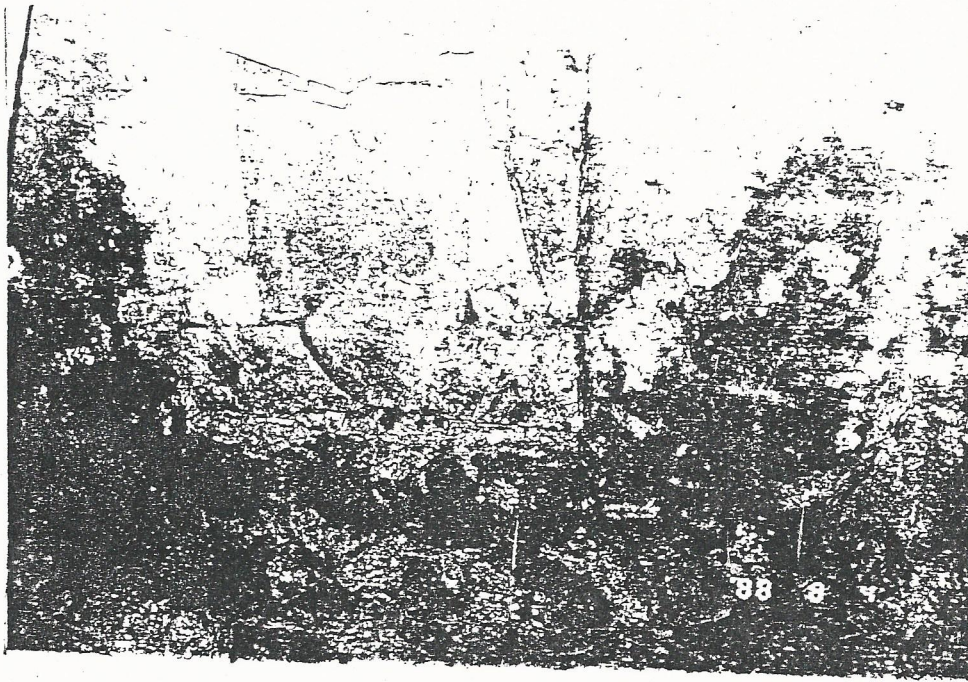
Φωτογραφία 5

θ) ότι παρουσιάζει ρωγμές διαγώνιες προς το επίπεδο έδρασης των λίθων του, και μάλιστα με κατεύθυνση από Βορράν προς Νότον. Τουτέστιν θεωρητικά, το διάγραμμα ροπών έχει μέγιστη τιμή στο σημείο της νοτιοανατολικής γωνίας του και μηδενική στο σημείο της βορειοανατολικής γωνίας του. Τέτοιο όμως διάγραμμα ροπών, συνεπίπεδο με τον κάθετο -προς το επίπεδο το διερχόμενο από

τον άξονα του εσωτερικού κλιμακοστασίου- ανατολικό τοίχο του φωταγωγού μπορεί να προκληθεί, αν υποχωρήσει αυτό το επίπεδο το διερχόμενο από τον άξονα του κλιμακοστασίου. Δηλαδή και αυτή η ένδειξη συνηγορεί προς ό,τι ακριβώς θεωρούμε ύποπτο για τη σημερινή όψη των ερειπίων της Οικίας Γυναικών, την καθίζηση κατά το άξονα του εσωτερικού κλιμακοστασίου.

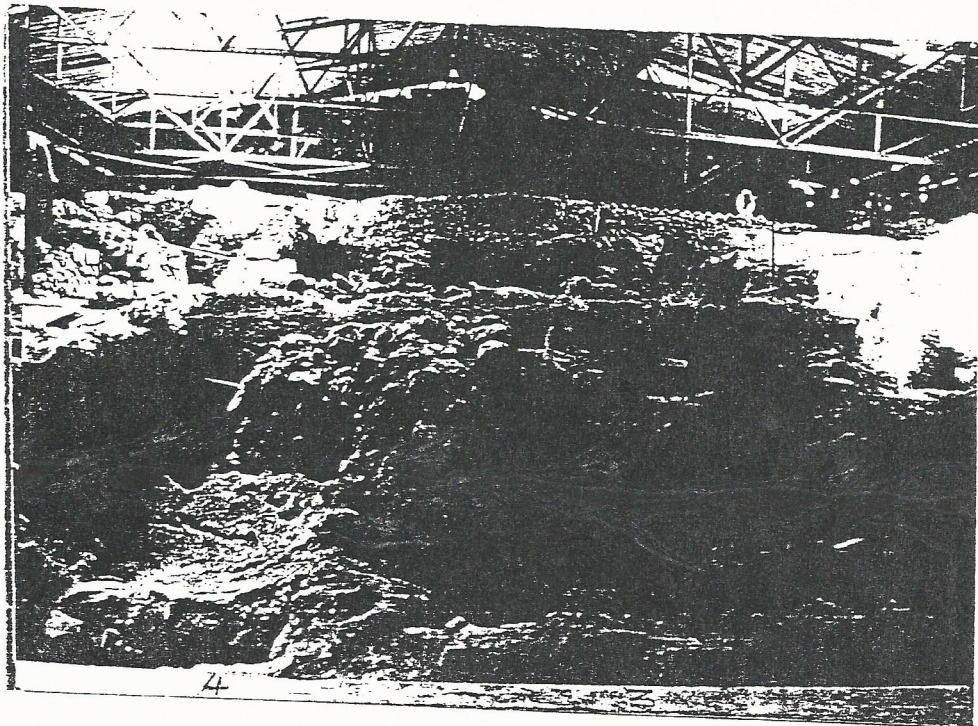
Φωτογραφία 6

Όπως λεπτομερώς προαναφέραμε, η ανασκαφική εικόνα της Οικίας Γυναικών υποδεικνύει ότι η κατάρρευση των πατωμάτων (φωτογρ. 6) υπήρξε σύγχρονη με την κατάρρευση του εσωτερικού κλιμακοστασίου, αλλά και του υπολοίπου σκελετού της Ο.Γ. Από την άλλη, η συμμετρία της παραμόρφωσης σε κατακόρυφο άξονα περί την περιοχή του εσωτερικού κλιμακοστασίου, ερμηνεύεται από μία έντονη κατακόρυφη συνιστώσα με κατεύθυνση από κάτω προς τα πάνω.

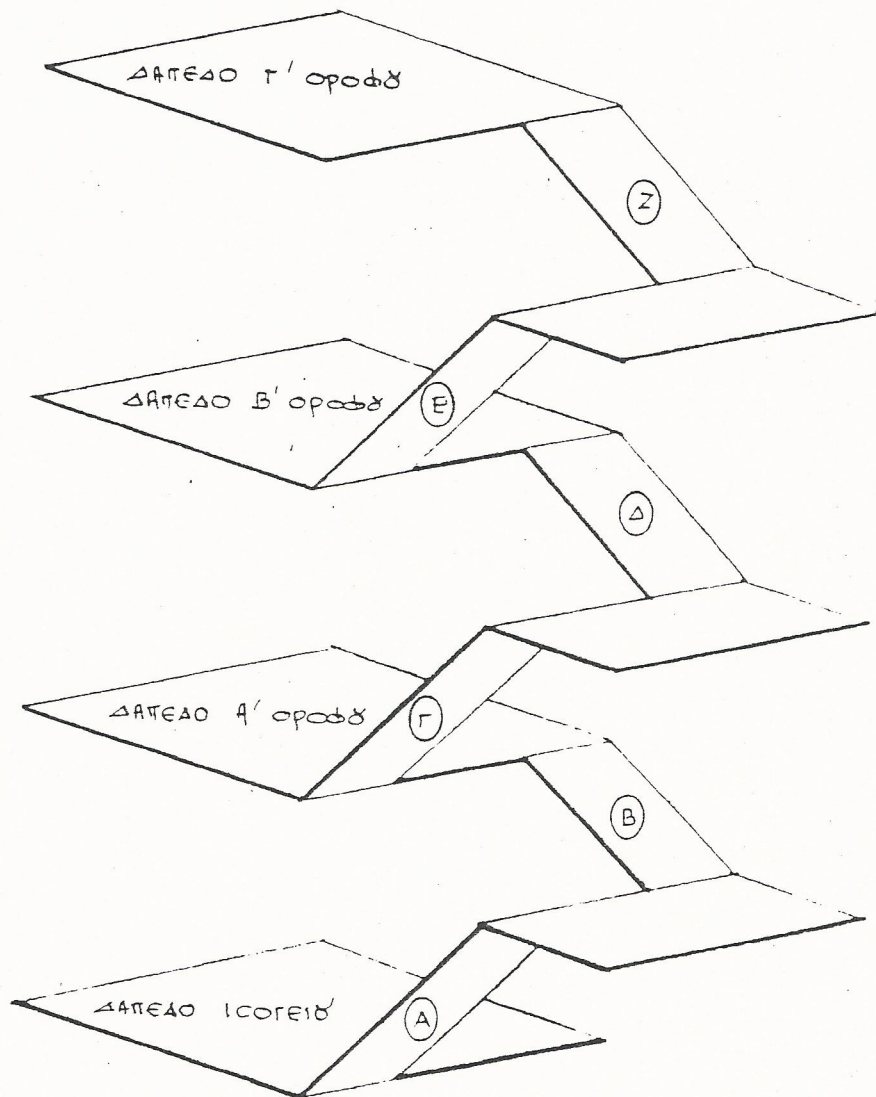
Σχέδιο 5

Το σκέλος Β κατά την κατάρρευση, εμποδιζόμενο από τα συντρίμια του διαχωριστικού των σκελών τοίχου και των υποκείμενων σκαλοπατιών του σκέλους Α, οδηγήθηκε προς τον Νότιο τοίχο του φωταγωγού και με την επενέργεια του βάρους των υπερκείμενων βαθμίδων κυριολεκτικά “βιδώθηκε” στο λιλιπούτειο Νότιο παράθυρο του φωταγωγού, διαλύοντάς το (Φωτογρ. 1). Ένας ακόμη λόγος που έστρεψε την σκάλα προς Βορράν ήταν ότι εκεί βρισκόταν το άνω σκέλος, οπότε όσο ψηλότερα βρισκόταν ένα στοιχείο – σκαλοπάτι, λίθος κ.λπ. – τόσο μεγαλύτερη ενέργεια διέθετε προκειμένου να δημιουργήσει παραμορφώσεις. Στο σημείο αυτό θα πρέπει να γίνει η ακόλουθη παρατήρηση: στο σημερινό ορατό τμήμα της συμπιεσμένης πλέον σκάλας το χαμηλότερο σημείο του κάτω σκέλους από το ψηλότερο σημείο του άνω σκέλους απέχουν μόλις 1,20 μ. (σχ. 5). Δεδομένου ότι από τη στάθμη του υπογείου μέχρι το ανώτερο σημείο του άνω σκέλους

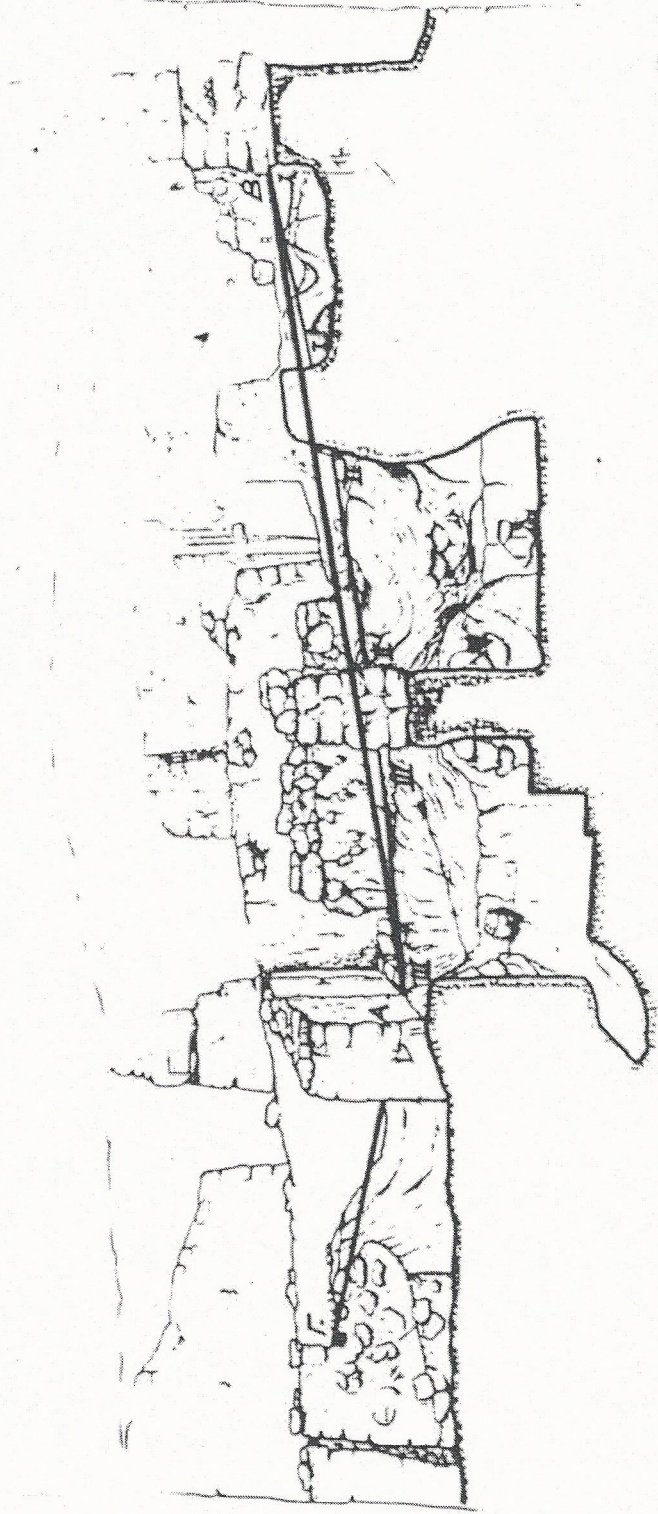
Σχέδιο 7

Προσπαθώντας να ιχνηλατήσουμε τον τρόπο κατάρρευσής τους στο σχ. 7 παρατηρούμε ότι η νοητή γραμμή, που συνδέει το σημείο Β με το

σημείο Α, κατευθύνεται προς την νοητή προέκταση του άξονα βύθισης του εσωτερικού κλιμακοστασίου. Δηλαδή, η εντύπωση που αποκομίζει κανείς από τις διαδοχικές καταβυθίσεις των επί μέρους πατωμάτων, είναι ότι υπάρχει μια έντονη κλίση του επιπέδου του α' ορόφου από Βορράν προς Νότον. Η κλίση αυτή είναι εμφανής και σε καθένα ξεχωριστά από τα παραπάνω δωμάτια, όπου η διαφορά στάθμης ανάμεσα στο βόρειο και στο νότιο τοίχο του ίδιου δωματίου είναι της τάξεως των 0,30 μ. (Τομές I-I', II-II', III-III'). Στο σύνολο δε, η διαφορά στάθμης ανάμεσα στο βόρειο τοίχο του βορειοδυτικού δωματίου 2 και στον νότιο τοίχο του νοτιότερου δωματίου 4 ξεπερνάει το 1,00 μ.

Εντυπωσιακότερη όμως είναι η εικόνα που δίνουν τα πατώματα των δωματίων 8 και 5, τα οποία κάνουν (λόγω μικρής απόστασης Γ-Α) κυριολεκτικά “βουτιά” κατά την αντίθετη φορά, προς την κατεύθυνση αυτού του άξονα (σχ. 7).

Έτσι, ενώ η κλιμακωτή πτώση των πατωμάτων στα δωμάτια 2, 3, 4 δημιουργεί διαφορές στάθμης το πολύ 30-40 πόντων, η διαφορά στάθμης βορειότερου με νοτιότερο σημείων σε ένα και το αυτό δωμάτιο, στο δωμάτιο 8, ξεπερνά το 1,00 μ.

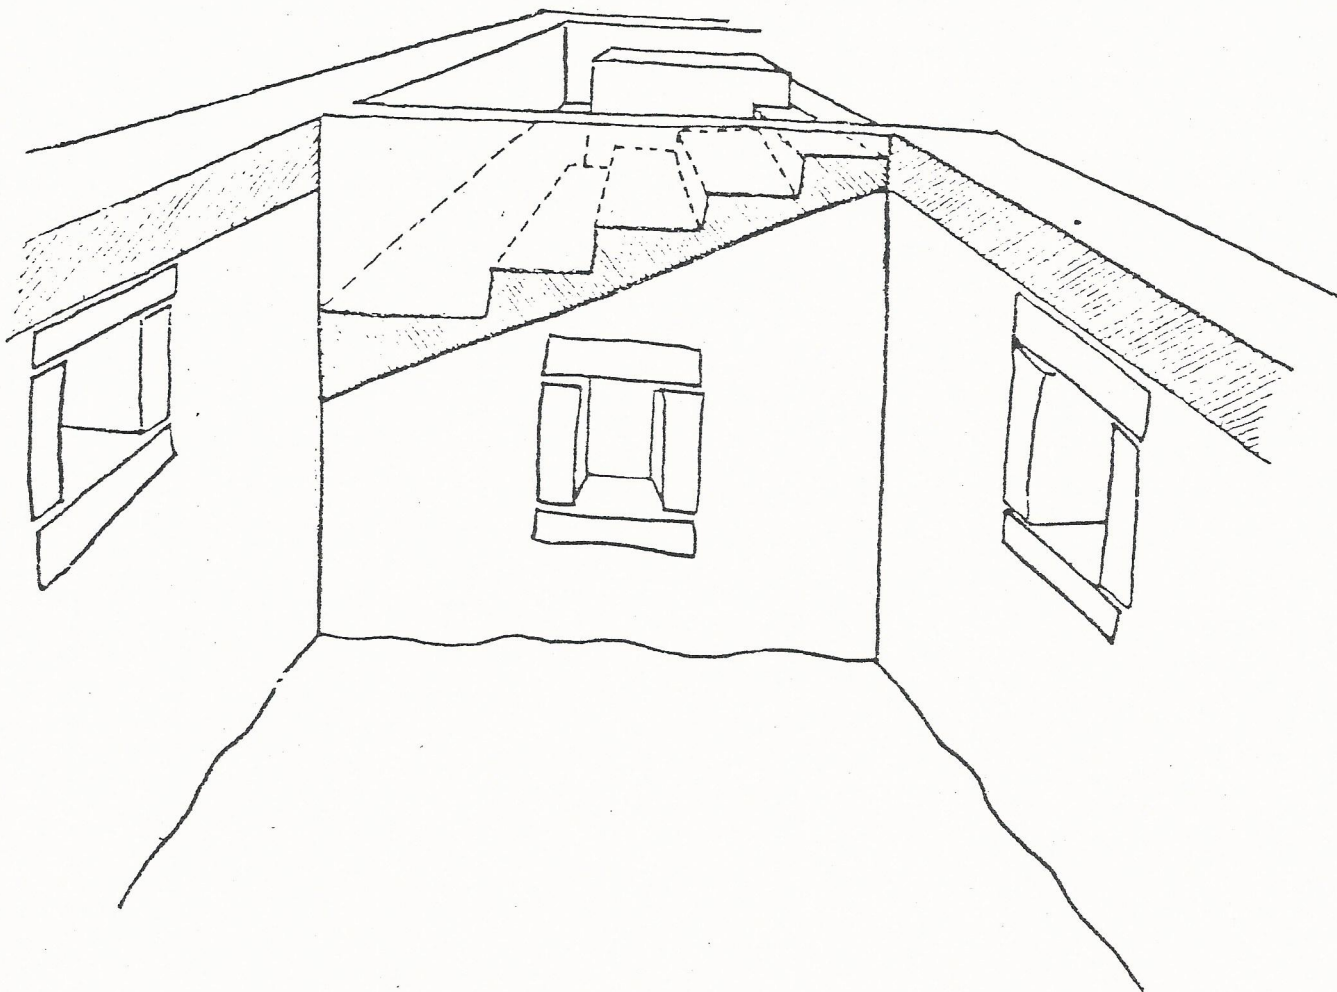
Σχέδιο 9

- ζ) επειδή αφ' ενός το νότιο παράθυρο βρίσκεται σε στάθμη χαμηλότερη από τα υπόλοιπα (σχ. 9) και επειδή δεν υπάρχουν στις προσκείμενες στον Νότιο τοίχο γωνίες τα ίχνη του μπαζώματος, θα μπορούσαμε να υποθέσουμε ότι ο νότιος τοίχος του φωταγωγού είναι μόνο αυτός (από τους τέσσερις) που έχει υποστεί καθίζηση. Όμως, αφ' ενός στις Νοτιοανατολική και Νοτιοδυτική γωνίες δεν υπάρχουν ρηγματώσεις -που να προδίδουν κάτι τέτοιο- και αφ' ετέρου εκ των πραγμάτων το νότιο παράθυρο έπρεπε να βρίσκεται σε χαμηλότερη (από τα υπόλοιπα) στάθμη.

Όπως βλέπουμε στο (σχ. 9) τα ανατολικό, βόρειο και δυτικό, παράθυρα κατά την συνήθη πρακτική της εποχής βρίσκονται ακριβώς κάτω από το πάτωμα του α' ορόφου, θέση όμως στην

οποία εκ των πραγμάτων δεν μπορούσε να βρίσκεται το νότιο παράθυρο, δεδομένου ότι εμποδιζόταν από την σκάλα.

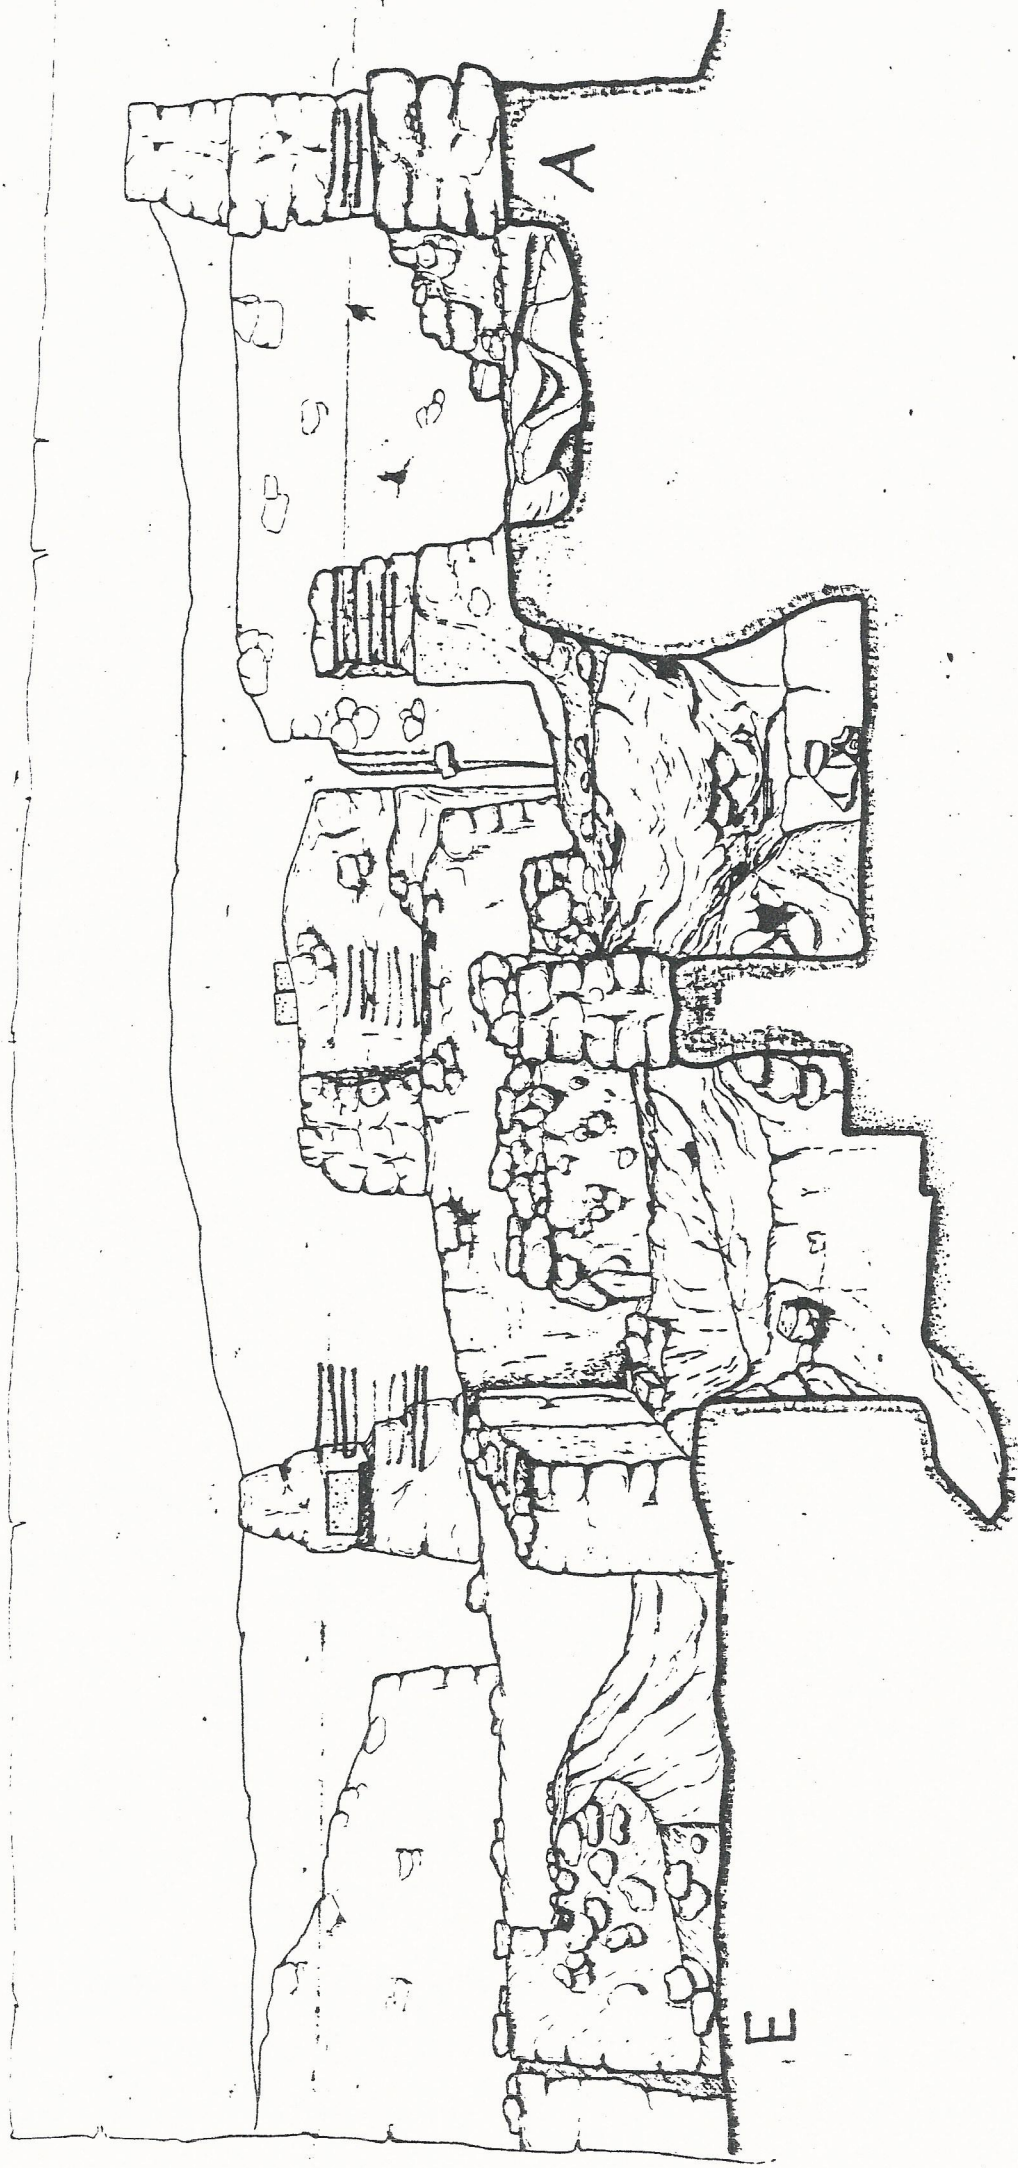
Σχέδιο ΙΙ

- i) μια συνιστώσα προς Νότον και κατά τον άξονα του τοίχου, η οποία θα έδινε στον τοίχο κλίση προς Νότον. Και πράγματι παρατηρούμε μια έντονη κλίση του τοίχου προς νότον,
- ii) μια συνιστώσα προς ανατολάς κάθετα προς τον άξονα του τοίχου, η οποία θα έτεινε να τον εκτρέψει από την κατακόρυφο. Και πράγματι παρατηρούμε έντονη κοιλιά του τοίχου προς Ανατολάς. (Ανάλυση για τα δεδομένα όλων των τοίχων δίδουμε στο Σχ. 11).

- α) όπου η συνισταμένη προς το σημείο βύθισης απέκλινε έντονα από τον άξονα του τοίχου, εκεί η κάθετη προς τον άξονά του συνιστώσα έτεινε να τον εκτρέψει από την κατακόρυφο και έτσι ο τοίχος έκανε κοιλιά (π.χ. A_6 , N_4),
- β) όπου η συνισταμένη είχε μικρή απόκλιση, εκεί η παράλληλη προς τον άξονά του συνιστώσα έτεινε να τον σύρει προς το σημείο

βύθισης και έτσι ο τοίχος “έφευγε” κατά την διεύθυνση του άξονά του (π.χ. N_3 , Δ_1 , B_6 , N_6).

Γενικότερα η εκτροπή του τοίχου από την κατακόρυφο ή κατά τον άξονά του, ακολουθούσε κατά κανόνα την κατεύθυνση των συνιστωσών στις οποίες αναλυόταν η συνισταμένη, που είχε κατεύθυνση πάντοτε προς το σημείο βύθισης του εσωτερικού κλιμακοστασίου (N_6 , N_2 , N_4). Άρα πράγματι υπάρχει ένδειξη, από όλους σχεδόν τους τοίχους (τουλάχιστον σε όσο ύψος διατηρήθηκαν), ότι πράγματι υπήρξε αυτή η τάση.
